***التمرين الاول: (06نقاط)**

***التمرين الثاني: (06نقاط)**

*الوضعية الإدماجية: (08نقاط)

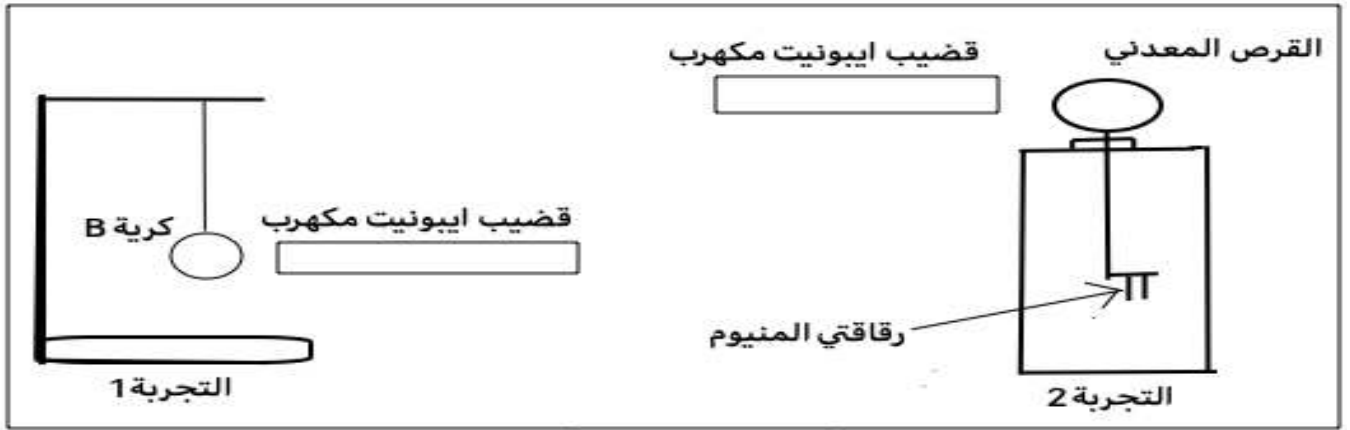
- لغرض دراسة ظاهرة كهربائية قام تلميذ بتقريب قضيب إيونييت مكهرب (مشحون) من كرية B مغلقة بمادة الألمنيوم ومتعادلة كهربائيا كما هو مبين في الوثيقة 1 (التجربة 1)
- (1) سم الظاهرة التي اراد التلميذ دراستها .
- (2) بين الطريقة التي إعتدها التلميذ في شحن قضيب إيونييت .
- (3) ماذا يحدث للكرية B ؟فسر ذلك.
- قام التلميذ بشحن قضيب الايونييت مرة أخرى ثم قربه من القرص المعدني لكاشف الكهربائي (التجربة 2).
- (4) ماذا تلاحظ؟كيف تفسر ذلك
- (5) ماذا يحدث عند ابعاد القضيب عن القرص المعدني للكاشف الكهربائي؟فيم يستعمل اذا الكاشف الكهربائي؟

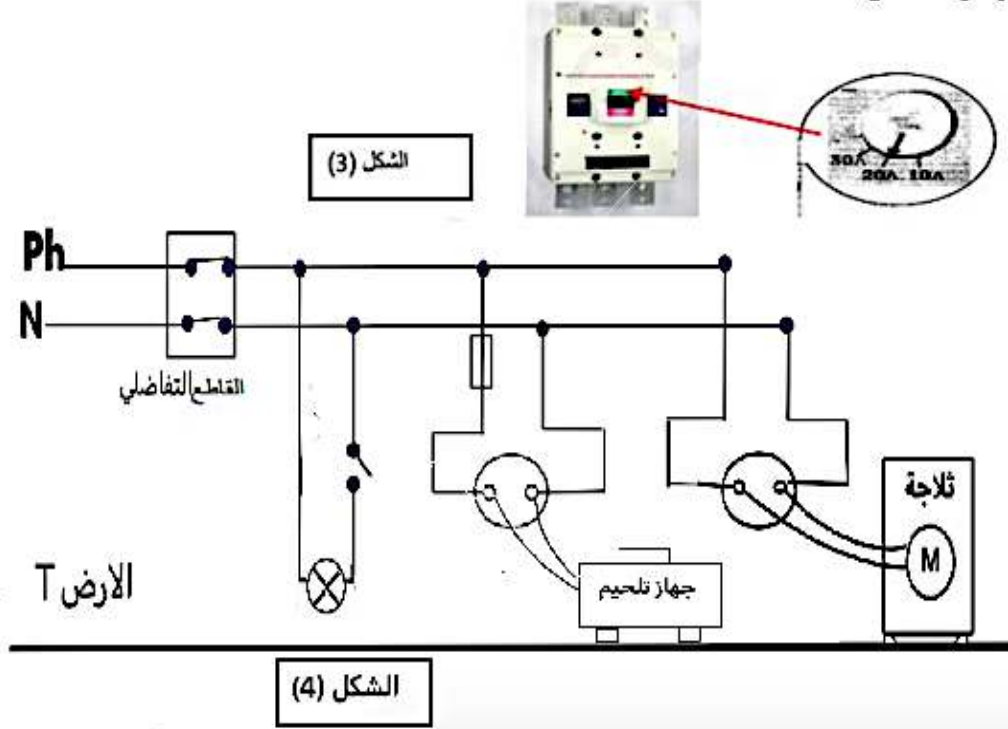
بغية تثبيت شباك حديدي لنافاذة بالبيت، أستعمل جهاز تلحيم كهربائي سليم، لكن بمجرد تشغيله يفصل القاطع التفاضلي الكهربائي عن المنزل (الشكل 03) كما أكدت الأم تكرار هذه الحادثة كلما شغلت الفرن و المدفئتين الكهربائيتين في آن واحد، وتشعر بصدمة كهربائية كلما لمست هيكل الثلاجة المعدني. في حين يشعر الأب بصدمة كهربائية عندما أراد استبدال المصباح التالف.

- 1) فسر سبب كل من: أ- انقطاع التيار الكهربائي عن كل المنزل عند تشغيل عدة أجهزة في آن واحد. (الشكل 3) ب- إصابة الأب بصدمة كهربائية عند استبداله لغمد المصباح. ج- إصابة الأم بصدمة كهربائية عند لمسها ليكل الثلاجة المعدني.
- 2) اقترح حلا مناسباً لكل مشكل من المشاكل السابقة محترماً كل قواعد الامن الكهربائي.
- 3) اعد رسم المخطط الكهربائي (الشكل 04) مبيناً عليه كل التعديلات والاضافات التي تراها مناسبة لحماية الاجهزة والانسان .
