الجزء الأول (12 نقطة)

التمرين الأول (06 نقاط)

الجزء الثاني : 8 ن
الوضعية الإدماجية : (8 نقاط)

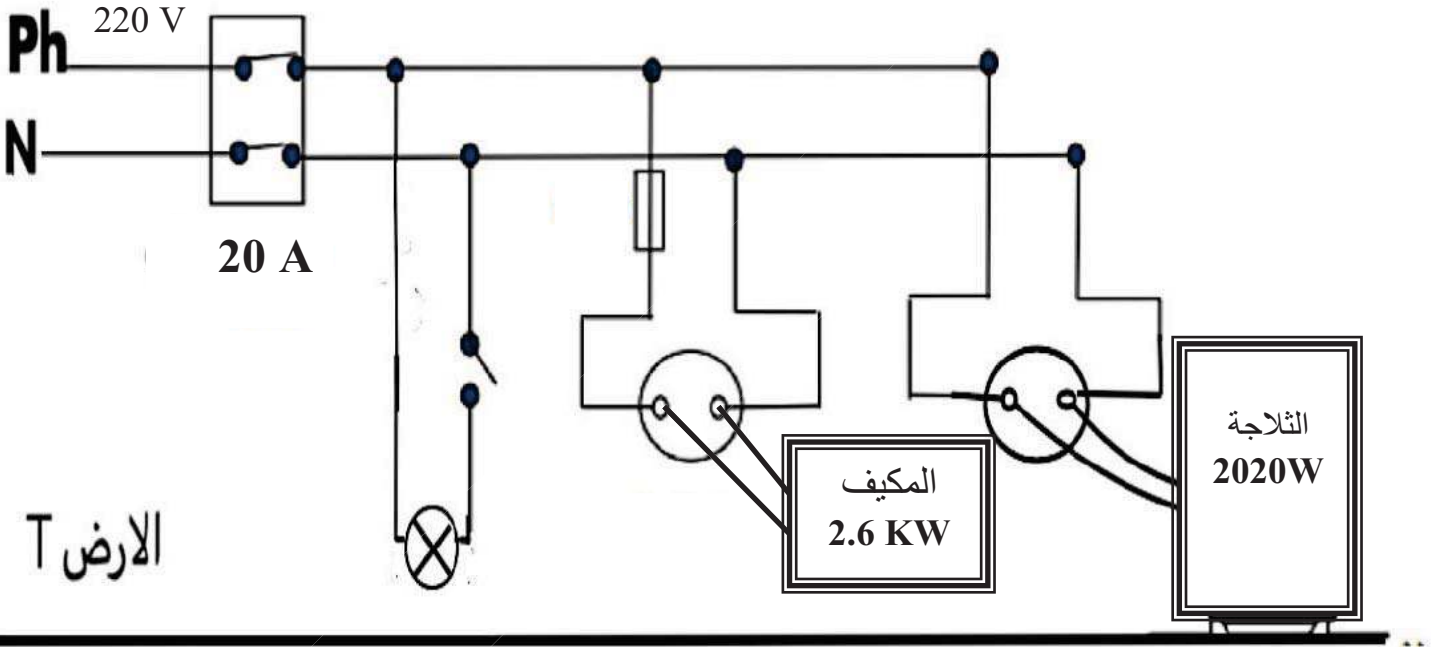
الوثيقة 03

تمثل الوثيقة المرافقة مخطط لجزء من تركيب كهربائي لمنزل أحمد , حيث لاحظ عند تشغيل الثلاجة و المكيف في نفس الوقت ينقطع التيار الكهربائي عن كامل المنزل كما أنه يصاب بصدمة كهربائية عند محاولته لتغيير المصباح وكذلك أخبرته أمه بأنها تصاب بصعقة كهربائية عند لمسها لهيكل الثلاجة أثناء اشتغالها.

4- سبب انقطاع التيار الكهربائي هو **الحمولة الزائدة** حيث شدة التيار تجاوزت الحد المسموح به من طرف القاطع الآلي .

$$I_t = I_1 + I_2 = 2020/220 + 2600/220 = 4620/220 = 21A > 20A$$
 التبرير:

5- سبب إصابة الأم بالصدمة الكهربائية هو **ملامسة سلك الطور لهيكل الثلاجة و غياب التوصيل الأرضي.**

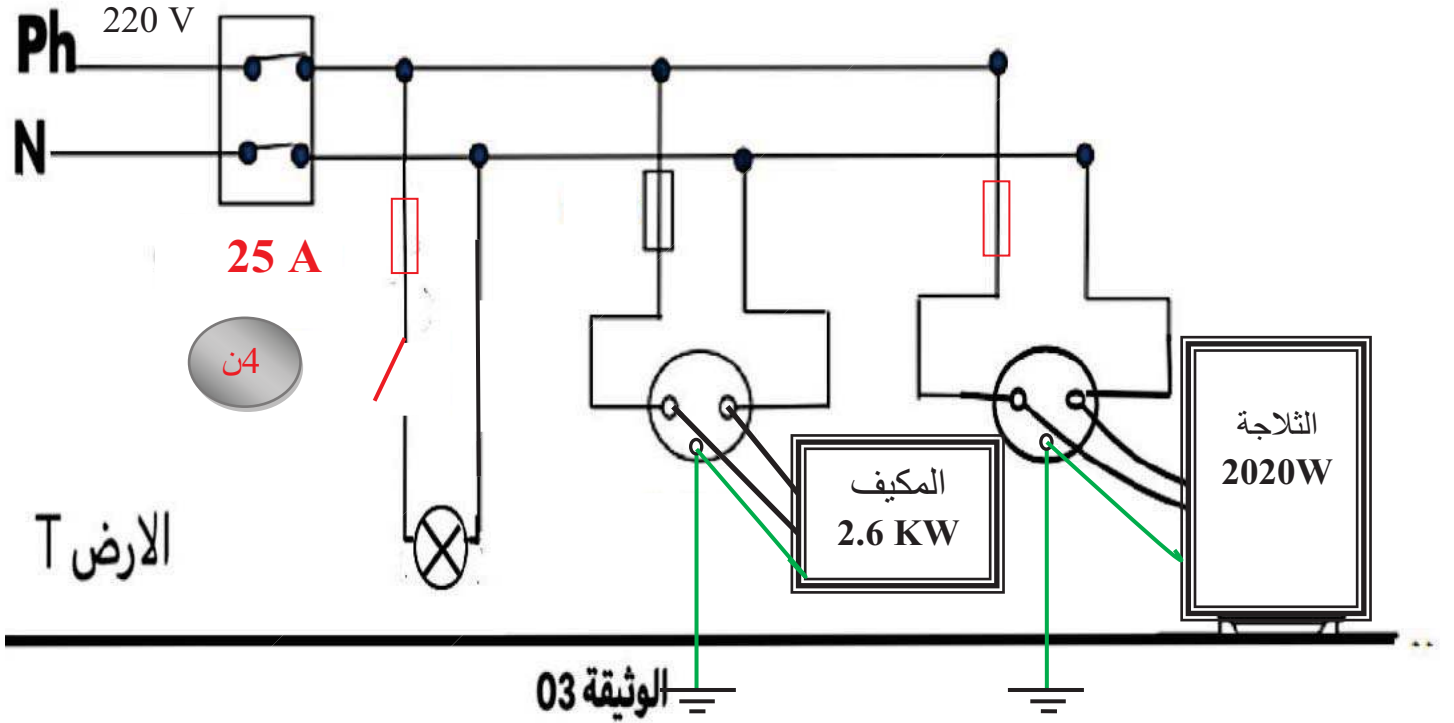
6- إعادة رسم المخطط الكهربائي السابق مبينا على الرسم جميع التعديلات و الإضافات التي تراها مناسبة لحماية الأجهزة الكهربائية و مستعمليها من أخطار التيار الكهربائي.
