الوقفة التقييمية الأولى في مادة العلوم الفيزيائية و التكنولوجيا

التصحيح النموذجي للوقفة التقييمية الاولى

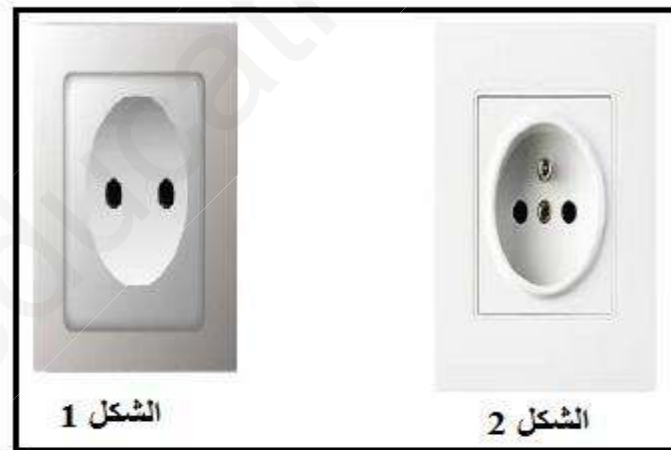
انتقلت عائلة عمر إلى مسكن جديد ولكن أثناء إقامتهم واجهتهم بعض المشاكل منها تعطل المأخذ الكهربائي الموصول بالثلاجة , فاراد عمر اصلاح العطل, ذهب الى محل بيع الادوات , فوجد نوعين من المأخذ الكهربائية -انظر الشكلين :-
1)برايك اي من المأخذين مناسب؟ علل

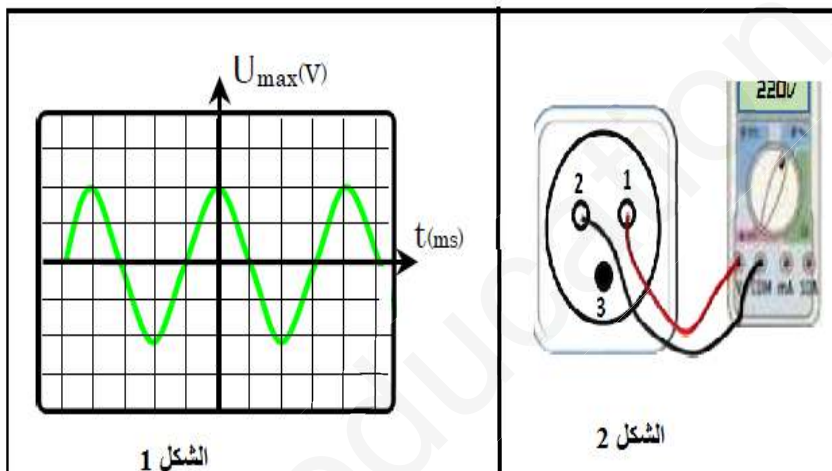
قصد معرفة خصائص هذا المأخذ الكهربائي و معاينة توتره انجز عمر التجربتين التاليتين -انظر الشكلين:-

أ- ما اسم هذا الجهاز الذي اعطى البيان؟

ب- ما نوع التيار الكهربائي الموضح في البيان؟ و اعط رمزه

أ- ماذا تمثل القيمة (220V)؟

راسم الاهتزاز المهبطي

- نوع التيار الكهربائي الموضح في البيان هو : تيار كهربائي متناوب

رمزه : AC - ~

- تمثل القيمة (220 V) : التوتر الكهربائي

$$U_{max} = U_{eff} * 1.41$$

$$U_{max} = 220 * 1.41$$

$$U_{max} = 310.2v$$
